Havacılıkta Organizasyonel Kazalar: B-737 Max Uçak Kazalarının Mühendislik Perspektifinden İncelenmesi

The Organizational Accidents in Aviation: An Investigation of B-737 Max Aircraft Accidents from the Engineering Perspective

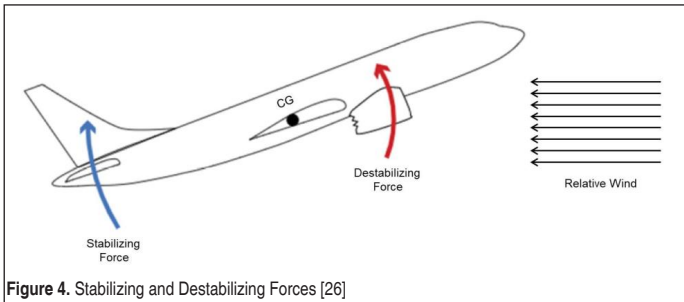
Figure 4. Stabilizing and Destabilizing Forces [26]

Eventually, B-737 Max was manufactured equipped with larger engines than its immediate predecessor B-737 NG [25]. And as mentioned before, "engine re-positioning" has brought the pitch-up tendency and vertical instability phenomena that force the aircraft to stall. MCAS, that is a software-based solution used for stabilizing force as shown in Figure 4.

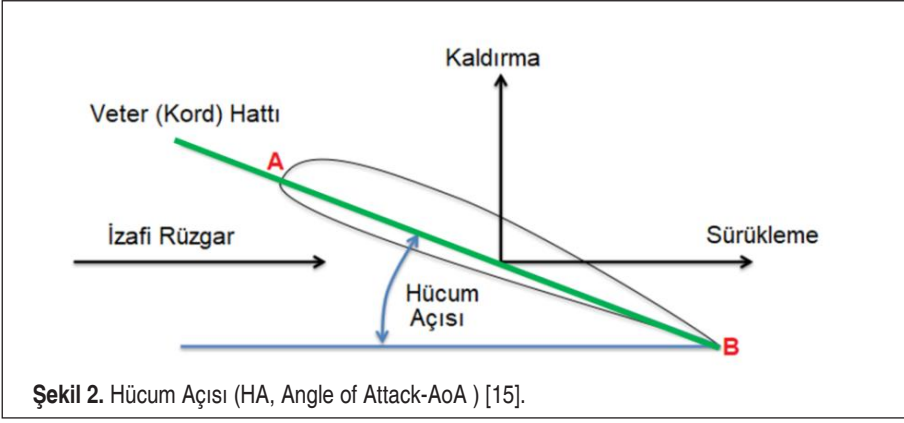
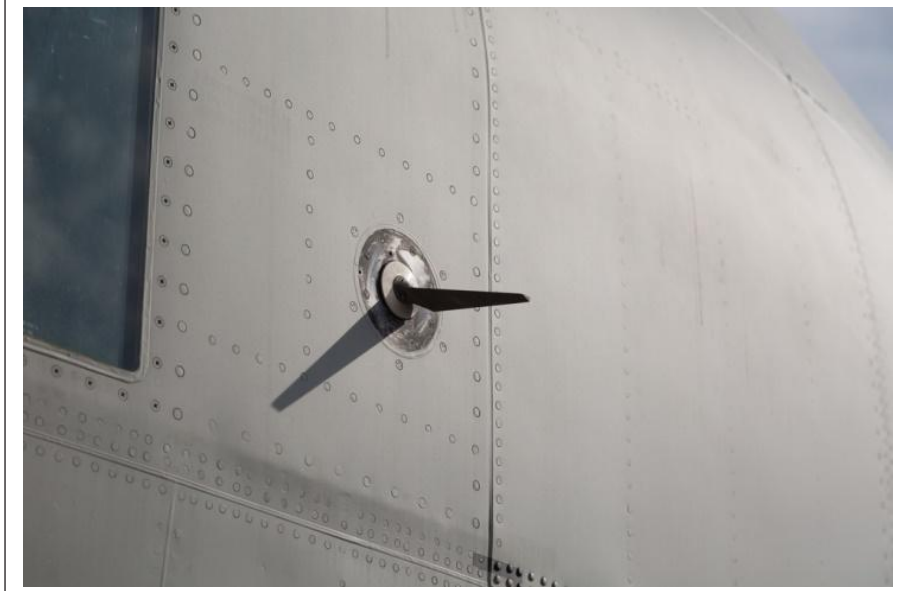
Şekil 3. Uçağın Her İki Tarafında Bulunan AoA Sensörü

leyen karakteristiklerin deęerlendirilmesi amacıyla son derece önemli olan hücum açısının derecesi, Şekil 3’te uçak üzerinde gösterilen sensörler tarafından algılanmaktadır.

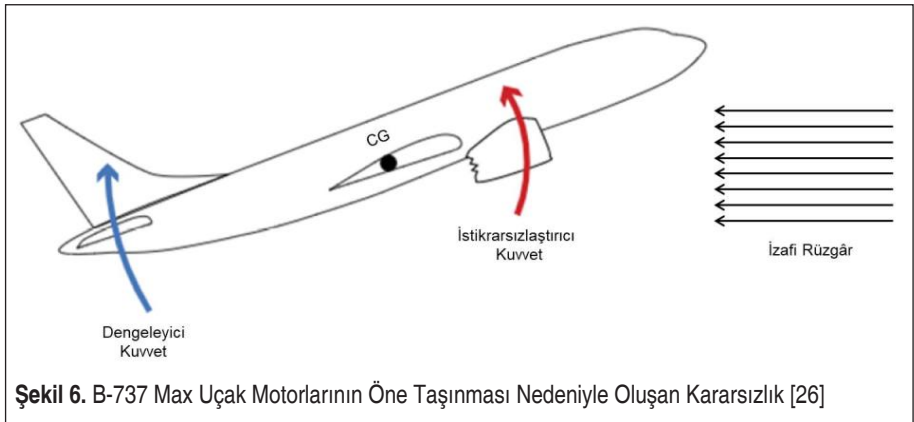
Şekil 7. Hücüm Açısı Sensörleri ve MCAS Çalışma Sistematiği [1]

Sistem mimarisi açısından bakıldığında buradaki sorun B-737 Max’in üzerindeki iki AoA sensörünün bir tanesinden dâhi burnun aşırı kalktığına dair veri alınması durumunda MCAS’in bu sinyali doğru kabul ederek uçağın kumandasını devralması ve dalışa geçirmesidir. Pilotların MCAS’i devreden çıkarmaya yönelik müdahalelerine rağmen, yazılımdan dolayı uçak bütünüyle pilotlar tarafından kumanda edilebilir hale geçmemekte ve kısmi olarak dahi olsa otopilot kontrolünde kalmaktadır. Bir anlamda uçak, pilotların müdahalesine rağmen otopilottan çıkmamaktadır [27].

aracılığıyla sistemlerin kullanıcısı olan ilgili personele aktarılmaktadır. Bu nedenle, uçakta arka planda çalışan sistemlerden pilotların haberdar olmalarına gerek yoktur. Personelin, uçuş emniyetini ön planda tutacak şekilde, arayüzleri uygun şekilde kullanmaları yeterli kabul edilmektedir. Ancak MCAS için durumun çok farklı olduğu düşünülmektedir. MCAS, pilotların uçuşa konsantrasyonlarında fayda sağlayacak ve uçuş emniyetini artıracak bir sistem olarak tasarlanmışken, sadece bir AoA sensörü verisinden yola çıkılarak MCAS' in devreye girmesi sebebiyle uçuş emniyetini tehlikeye düşüren bir sistem haline dönüşmüştür. Her iki kazada da MCAS' in aralıklı olarak otopilot kontrolü ile “yere çarpana kadar” uçakları dalış pozisyonunda tuttuğu gözlemlenmektedir [16,17].

B-737 Max uçakları üzerinde iki adet AoA sensörü bulunmakta ve bu sensörlerden bir tanesinin burnun aşırı yükseldiğine dair veri aktarması durumunda uçak otopilot kontrolünde dalışa geçmektedir. Boeing'in aynı segmentte yer alan Airbus A320 ile mukayesesinde benzer tip uçak olan A320 uçağında 2 adet sol tarafta aynı yatay düzlemde ve 1 tane sağ tarafta olmak üzere 3 adet AoA sensörü bulunmaktadır [36]. Airbus uçağındaki 3 adet sensörden alınan verilerde bir oylama prensibi (Voting principle) uygulanmaktadır. Bu prensip gereğince, hangi iki sensörün verisi birbirine uyuyorsa diğer veri saf dışı bırakılmaktadır. Bir anlamda otopilot AoA sensörlerinden alınan verilere göre, hareket tarzına oy çokluğuyla karar vermektedir. Konunun hassasiyetine binaen, Airbus A320 uçağına ait Uçuş Mürettebatı Operasyonel El Kitabı'nda (Flight Crew Operational Manual-FCOM); "Yüksek hücum açısı koruması diğer korumaların hepsinden daha önemlidir." ifadesi yer almaktadır [37]. Airbus A320'deki AoA sensör mimarisi ve algoritmasının uçuş emniyetini yükselttiği gözlemlenmektedir.
